| GEBÄUDEZUSTANDSBERICHT - Datenerfassung - Gesamtbeurteilung Gebäude | | | | | | |
| 2-505-2 | Fachschule für Galvano- und Leiterplattentechnik Schwäbisch Gmünd | | | | | |
| Anschrift | Lindacher Straße 11, 73525 Schwäbisch Gmünd | | | | | |

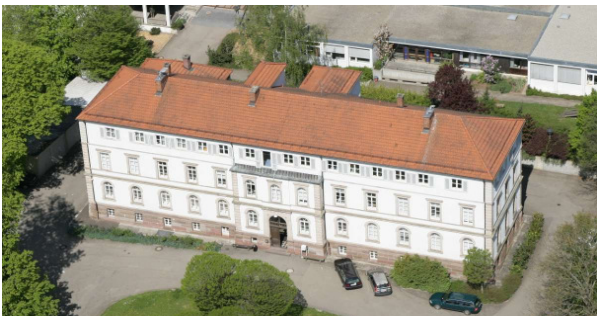
| GEBÄUDEZUSTANDSBERICHT - Datenerfassung - Gesamtbeurteilung Gebäude | | | | | | |
|---|---|---|---|---|---|---|
| Bemerkungen | <p>Das viergeschossige Gebäude wurde 1870 erbaut und steht unter Denkmalschutz. Seit dem Umbau im Jahr 1990 wird es als Standort für die Fachschulen für Galvano- und Leiterplattentechnik genutzt.</p> <p>Die Gebäudesubstanz befindet sich in einem technisch guten Zustand. Durch den alters- und nutzungsbedingten Verschleiß sind mittelfristig Instandhaltungsmaßnahmen wie Malerarbeiten im Innenbereich und an der Außenfassade, bei den Fenstern sowie Bodenbelagerneuerungsarbeiten erforderlich. Die Außenflächen befinden sich in einem guten Zustand.</p> | | | | | |
