ZVSA - Zweiter Verwaltungsstandort in Aalen auf dem Union-Gelände

Bericht zum Abschluss der Entwurfsplanung

Materialkonzept – Außen - Innen -

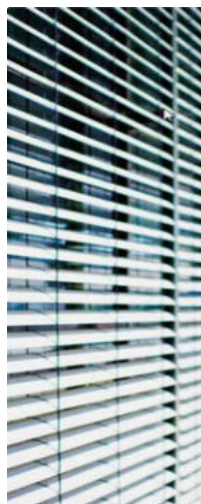
Fassadenschichten – Pfosten Riegel Fassade

Außen - Alu Deckleisten

Holzpfeosten Riegel Fassade

- Pfosten-Riegel-Aufsatzkonstruktion
- Innen Holz – Außen Alu, anthrazit
- Außen liegender Sonnenschutz mit Flachlamellen
- Vorgesetzte Paneele aus Alustreckgitter, eloxiert hellmessing – z.B. E6 EV2

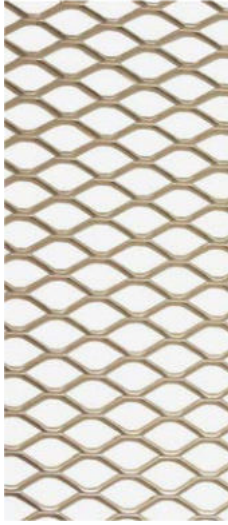
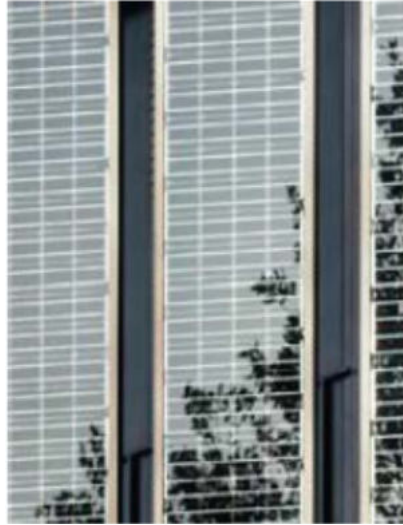
Fassadenschichten – Paneele, gefüllt mit Streckgitter – im Süden mit Photovoltaik

Streckgitterpaneele

Photovoltaikpaneele

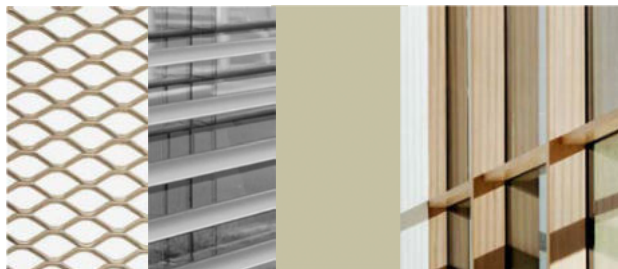
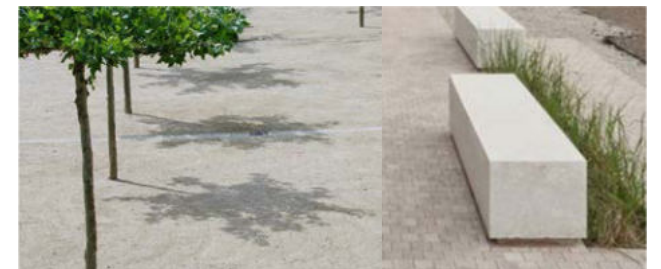
Materialkonzept Fassade + Außenanlagen

- Vorplatz
Großformatiger Betonstein im Kreuzverband
Oberfläche abgestimmt auf Belag im Foyer
- Zufahrtsbereich / Durchfahrt Parkplatz
Eingefärbter Asphaltbelag
- Hauptwege und Stellplätze
Betonpflaster im Normalformat, Reihenverband
- Wege im Parkbereich / Zusatzwege
Wassergebundene Wegedecke
- Ausstattungselemente
Sitzblöcke aus Betonwerkstein / teils Holzsitzauflagen
Fahrradständer aus Stahlanlehnbügel

- Pfosten-Riegelkonstruktion als Holz/Alu Fassade
- Außen liegender Sonnenschutz mit Aluflachlamellen
- Vorgesetzte Paneele aus Alustreckgitter, eloxiert hellmessing

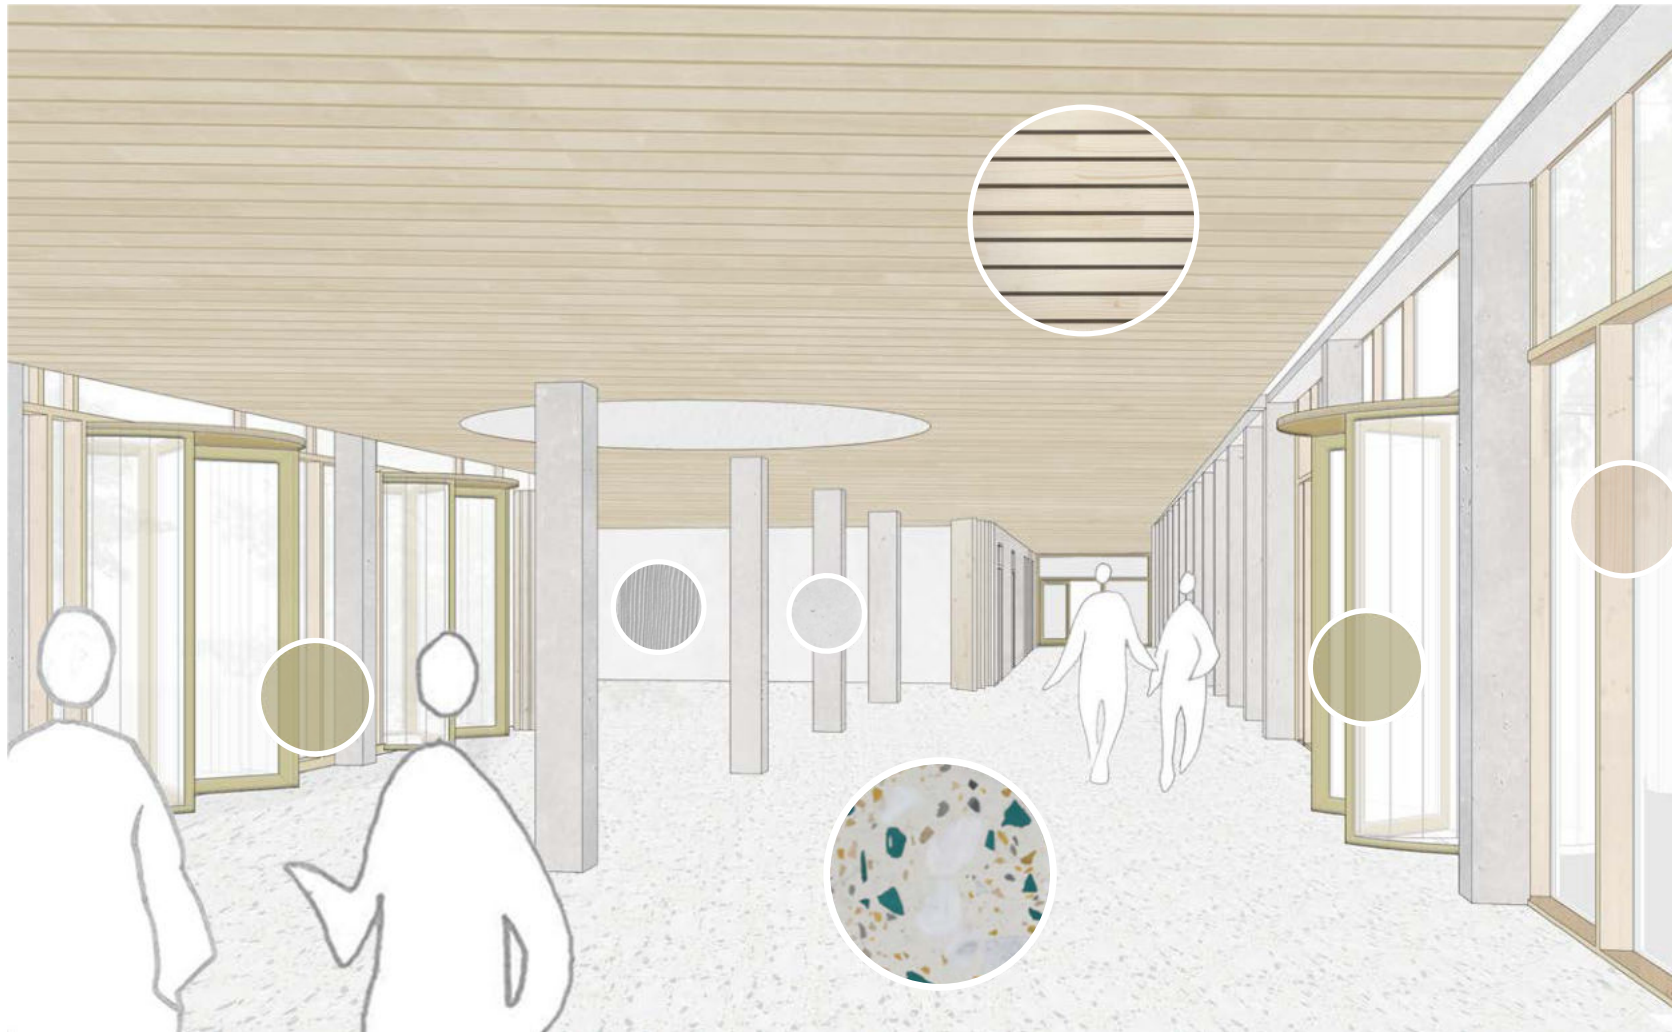
Innenraumkonzept - Foyer

- Decken** Holz - Akustikdecke, weiß lasiert
- Wand** Sichtbetonwand mit Struktur
mobile Trennwand über Eck
- Türen** Alurohrrahmentüren mit Oberlicht
- Boden** geschliffener Heizestrich mit
Terrazzooberfläche
- Stützen** Sichtbeton, glatt
- Fassade** Pfosten-Riegel-Holzkonstruktion
dreigliedrige Karusselltüren, Alu

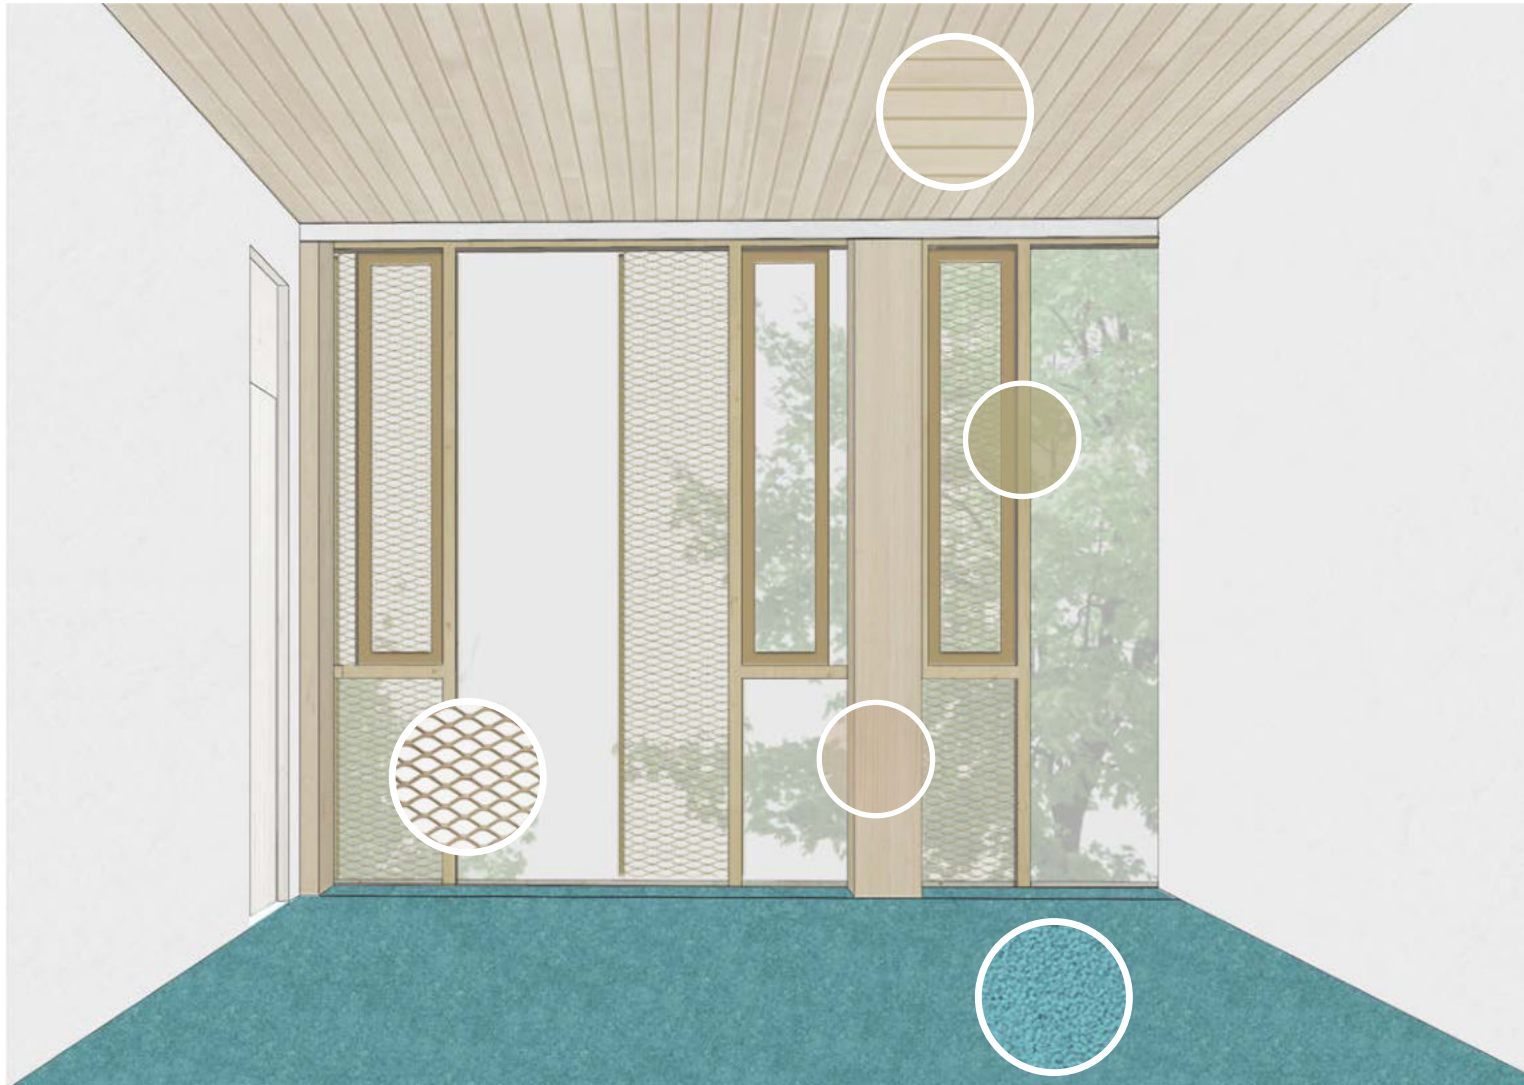
Innenraumkonzept - Büro

- Decken** Brettstapeldecke, weiß lasiert
- Wände** Bürotrennwände
Gipskartonwände, weiß beschichtet

Flurwände
Systemtrennwände mit Holzfurnier
weiß lasiert
- Türen** Türen in Bürotrennwänden
Holztüren, weiß lasiert
- Boden** Teppichbelag, türkis
- Stützen** Holzstützen, weiß lasiert
Brettschichtholz, Fichte
- Fassade** Pfosten-Riegel-Holzkonstruktion
Öffnungsflügel aus Alu, eloxiert in
hellmessing

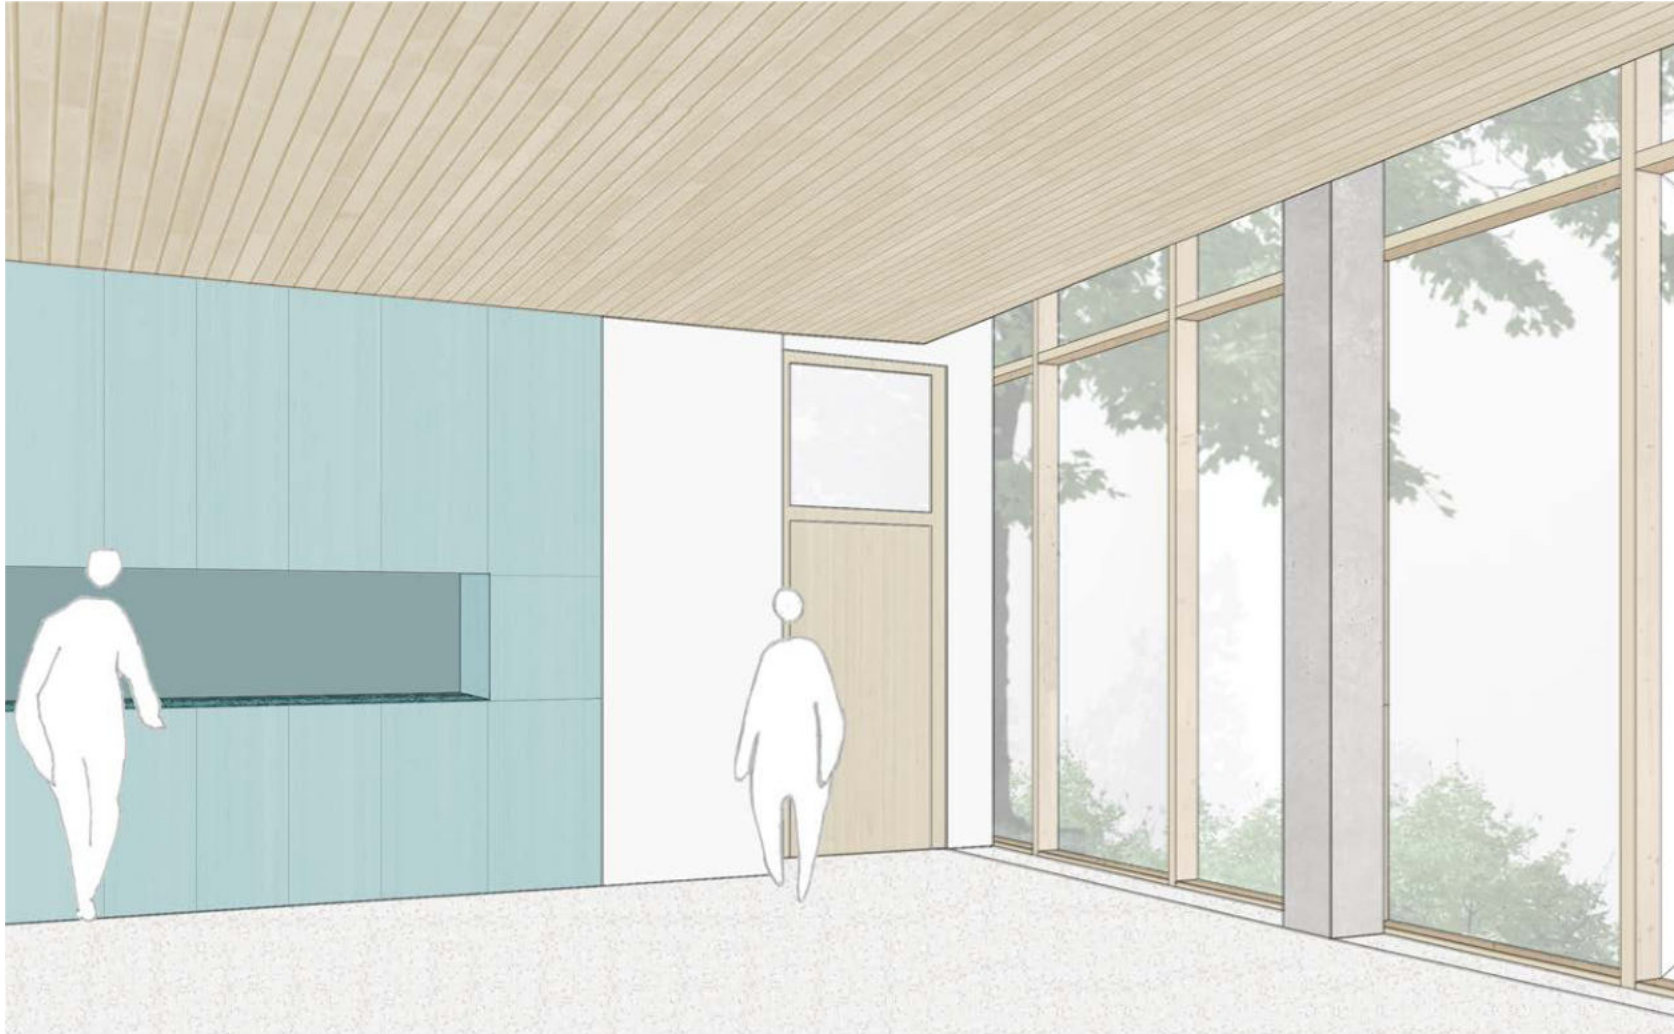
Innenraumkonzept – Möbel / Betriebliche Einbauten / Leitsystem

Decken	Holz - Akustikdecke, weiß lasiert
Wand	Gipskartonwände, weiß
Türen	Alurohrrahmentür mit Oberlicht, eloxiert
Boden	geschliffener Heizestrich mit Terrazzooberfläche
Stützen	Sichtbeton, glatt
Innenhof Fassade	Pfosten-Riegel-Holzkonstruktion Öffnungsflügel aus Alu, eloxiert
