Anlage zur BU Sanierung Innenhof

Gegenwärtiger Zustand Innenhof Bauteil 8:

Anlage zur BU: Sanierung Innenhof Bauteil 8 Ostalb-Klinikum

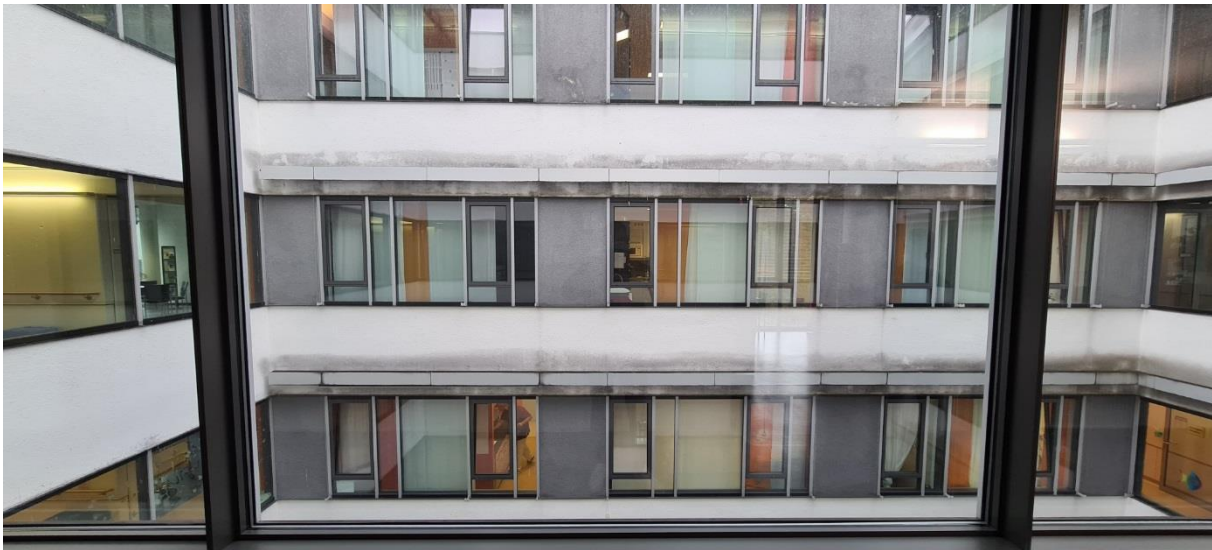
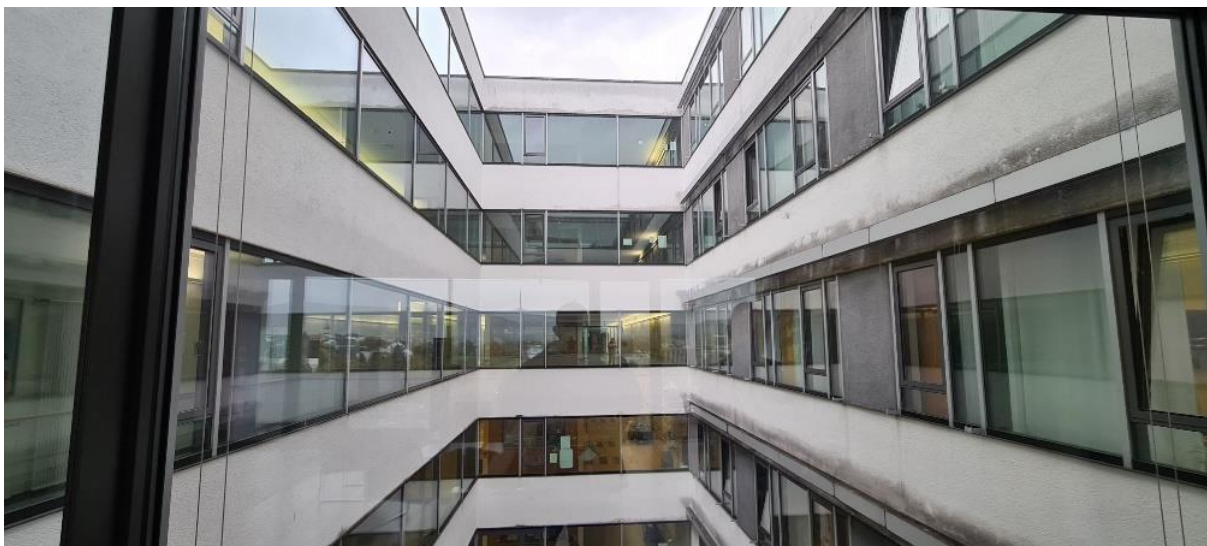
- Witterungsbedingte Schäden an Putzflächen
- Verschmutzung an Fassade, Fenstern und Jalousiekästen
- Farbverwitterungen, Vermoosung / Veralgungen i.B. WDVS
- Außen-Jalousien teilweise defekt

Sanierungsvorschlag: langfristige Zweckvariante

Maßnahme Bauabschnitt 1: Fassadensanierung

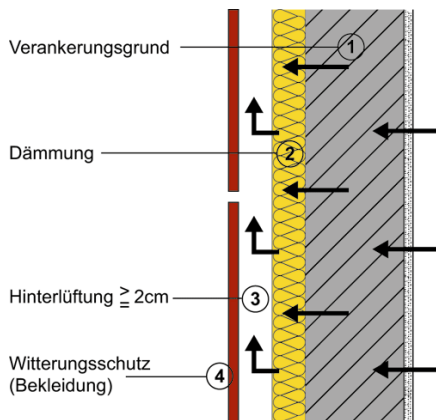
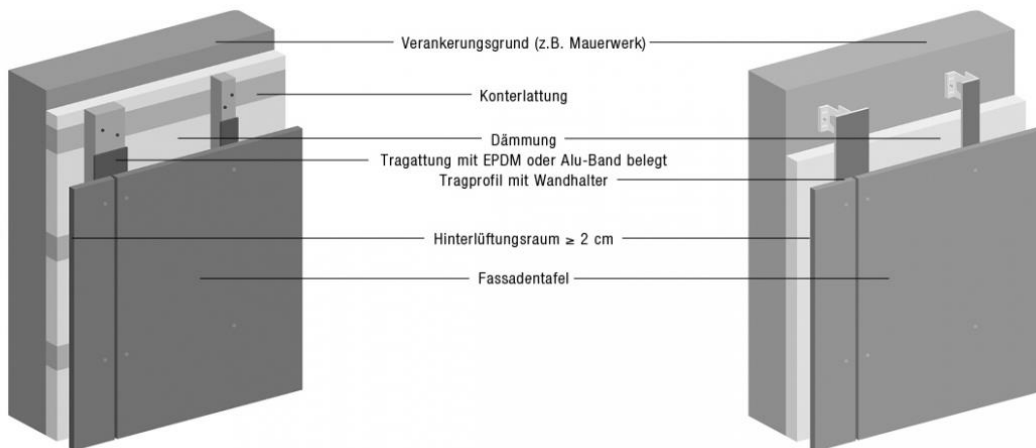
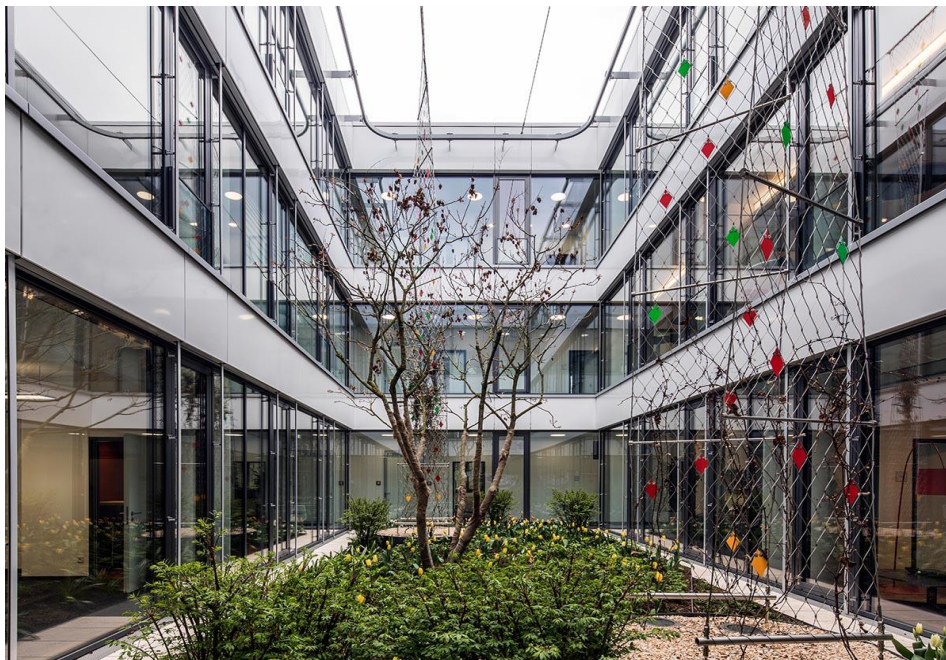
Beispiel: Belebtes Atrium mit Alu-Paneel-Fassade

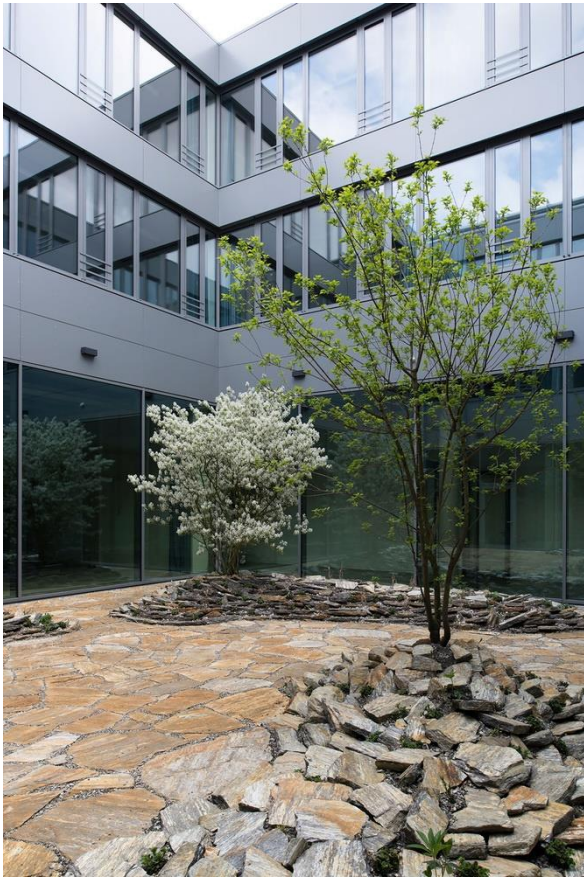
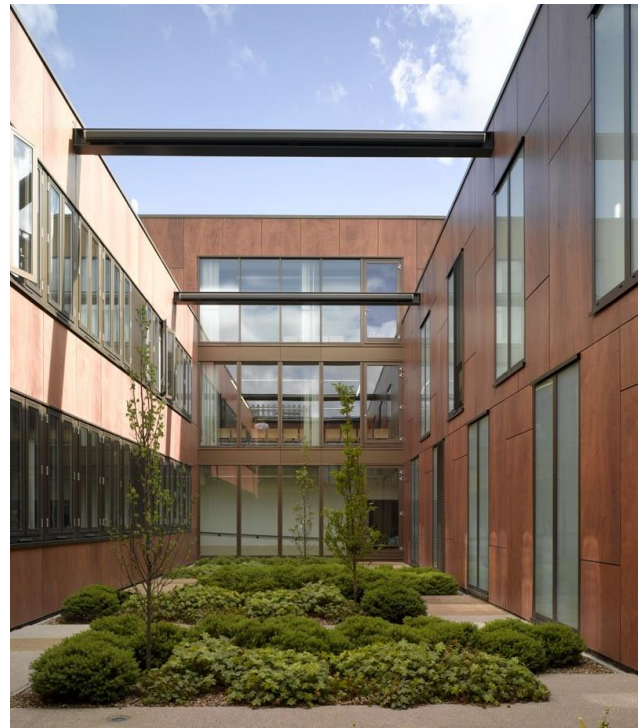
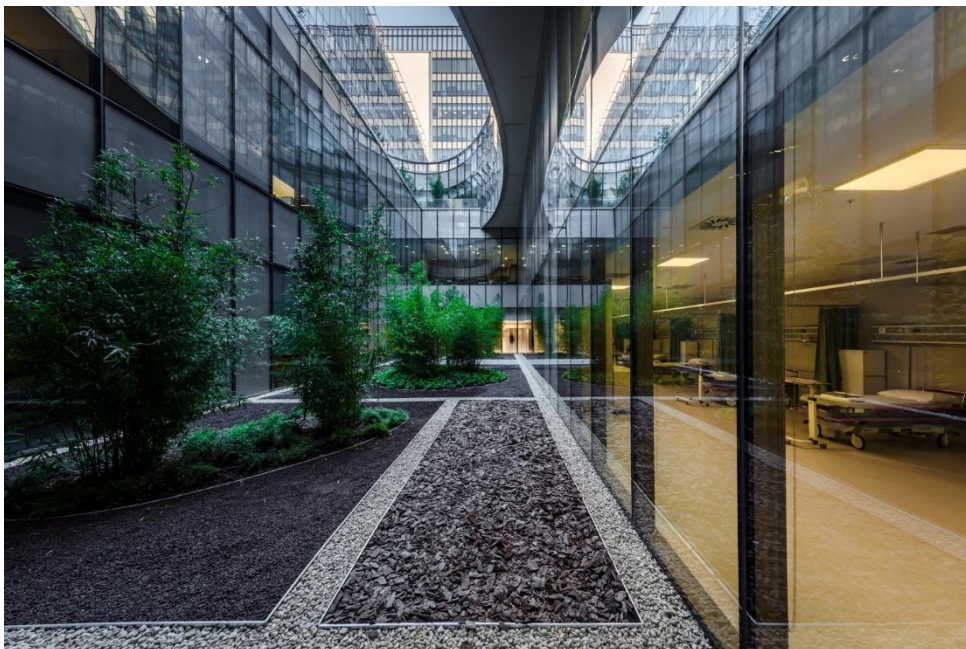
Begrünung/Bepflanzung des Innenhofes durch interessante Pflanzkombination

Maßnahmen Bauabschnitt 2 – Begrünung / Aufwertung Innenhof:
