## **Kommentar zum Zustand der Freisportanlagen - Kreisberufsschulzentrum in Aalen**

Die Freisportanlagen bei der Weidenfeldhalle auf dem Gelände des Kreisberufsschulzentrums in Aalen sind seit rund 30 Jahren in Betrieb.

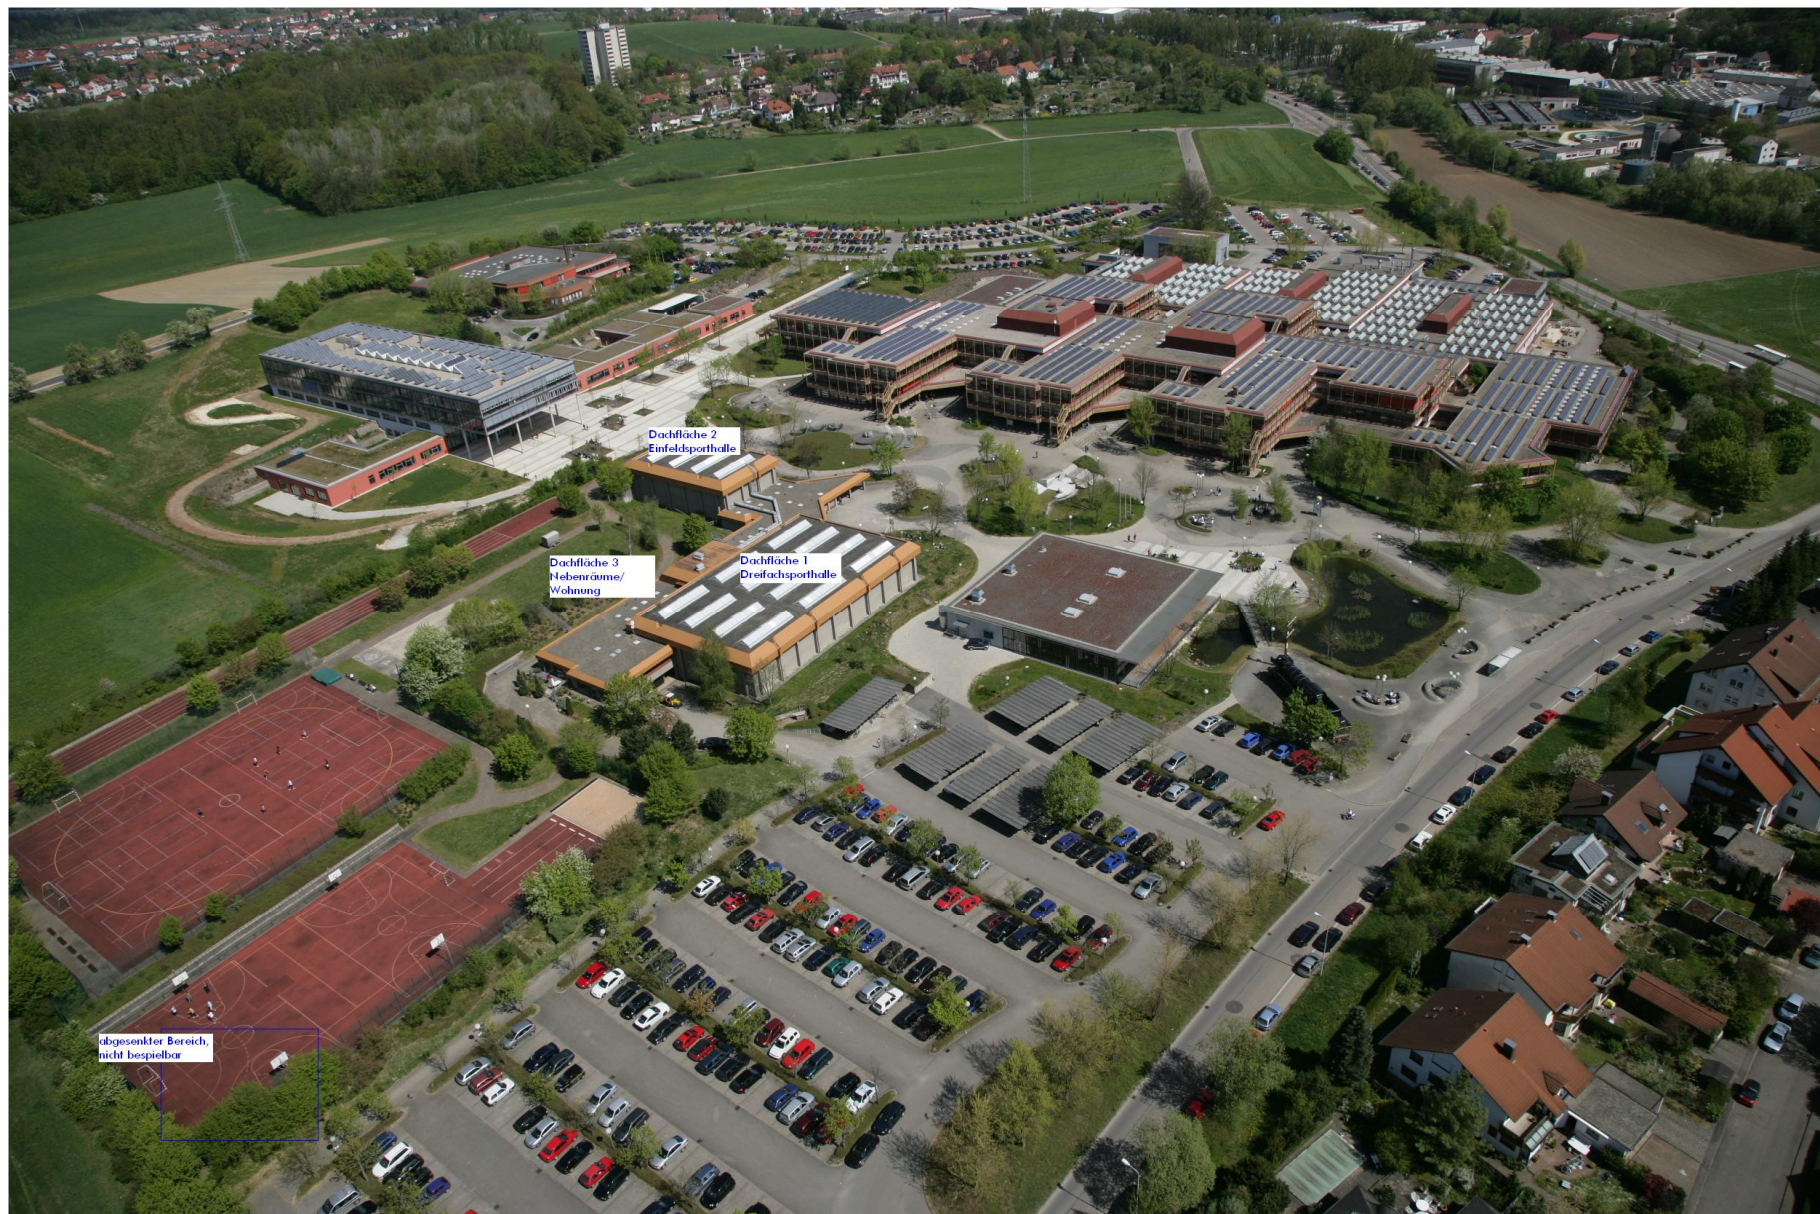
Auf Grund von Setzungen durch das Abrutschen einer Böschung entlang des Sportplatzes im Lauf der Nutzungsdauer, hat sich ein Sportplatz auf der Seite zu den Parkplätzen im Eckbereich stark gesetzt.

Wegen der Unebenheit und den daraus resultierenden großen Rissen kann auf dem Spielfeld kein gefahrloser Sportbetrieb stattfinden. Der Platz musste in Teilbereichen gesperrt werden.

Für eine Reparatur, um das Spielfeld wieder voll nutzen zu können, sind folgende Maßnahmen erforderlich :

- Entfernen von einzelnen Bäumen und Sträuchern
- Sicherung der Böschung z. B. mit L-Winkeln aus Beton, Drainage, Verfüllen und Verdichten
- Ausrichten der Zaunanlage
- Entfernen eines Teils des Oberbelages im Bereich der Absenkung
- Ausgleichen des Sportplatzunterbaus in diesem Bereich
- Erneuerung des Sportplatzbelages in diesem Eckbereich
- Sanierung von Rissen und Fugen
- Ausgleichen von Pflasterbelag
- Reinigungsmaßnahmen auf diesem Spielfeld
