# **GEBÄUDEZUSTANDSBERICHT - Datenerfassung - Gesamtbeurteilung Gebäude**

| 1-102-1 | Tierheim Dreherhof | | |
| Anschrift | Dreherhof 2, 73434 Aalen | | |

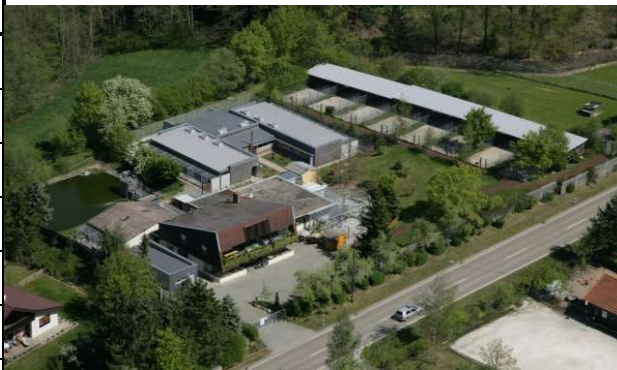
| Bemerkungen | <p>Das Hauptgebäude wurde 1980 in Betrieb genommen. Im Jahr 2002 erfolgte die Inbetriebnahme eines Erweiterungsbaues.</p> <p>Die 30 Jahre alte Dachfläche des Wohngebäudes ist in einem sehr schlechten technischen Zustand. Deutliche Wassereintritte sind aufgetreten. Daher sind zeitnah Instandsetzungsmaßnahmen umzusetzen. Im Haushaltsjahr 2011 sind die erforderlichen Mittel berücksichtigt.</p> <p>Altersbedingt ist mittelfristig auch beim Hundehaus mit einer Dachsanierung zu rechnen.</p> <p>Die Holzfassadenverkleidung auf der Westseite des Wohngebäudes befindet sich in einem technisch schlechten Zustand. Auch hier stehen für 2011 Mittel zur Verfügung.</p> <p>Mittelfristig sind die technischen Anlagen im Klärbereich zu erneuern, da diese ihr technisches Nutzungsende erreicht haben und sehr störanfällig sind.</p> |
